Adreça: Carrer Rec, 50 – C. Bonaire, 11

Modificació del Pla d'Usos de Ciutat Vella.

B: Béns Culturals d'Interès Local

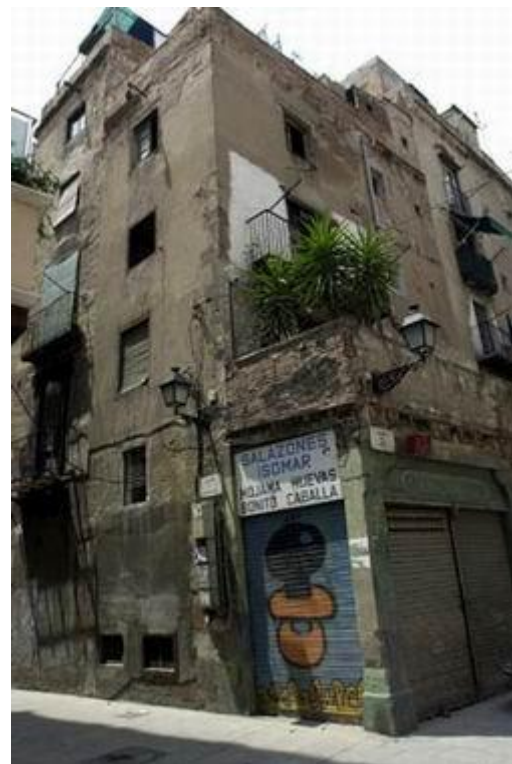
Edifici d'habitatges entre mitgeres, de planta baixa, una planta pis i coberta terrat en un primer pla de carrer; i de planta baixa, tres plantes pis i coberta terrat en un pla reculat pel que fa al carrer Rec. Com la resta d'edificis del carrer, destaca el cos, actualment paredat, de planta baixa format per pilars prismàtics de pedra i embigat de fusta que suporta la terrassa del primer pis. Cal dir que l'estat de conservació de la façana de l'edifici no és gaire bo i la composició és pobra, tot i així són destacables la porxada de planta baixa i les llosanes dels balcons de ceràmica.

- Manteniment de la volumetria original.
- Reparació i consolidació de tota l'estructura porxada, tot recuperant la fesomia original.
- Restauració de les façanes: eliminació d'elements superposats no originals (tendals, estenedors, reixes, instal·lacions...); recuperació dels forats arquitectònics originals; manteniment, neteja i recuperació de tots els elements originals (superfícies de pedra, lloses dels balcons, baranes, fusteria de totes les obertures i barres de suport dels elements de regulació lumínica).

- Com a tancament de les obertures de la planta baixa, s'admetrà una solució neutra i harmònica amb la resta de la façana.
- Com a element de regulació lumínica de les obertures de les plantes pis, s'adoptarà una solució unitària, de color harmònic amb el cromatisme de la façana, amb persianes enrotllables (sense calaix visible exteriorment), col·locades a l'interior del forat arquitectònic i endarrerides respecte del pla de façana.
