Adreça: Carrer Rec, 46 – C. Bonaire, 18

Modificació del Pla d'Usos de Ciutat Vella.

B: Béns Culturals d'Interès Local

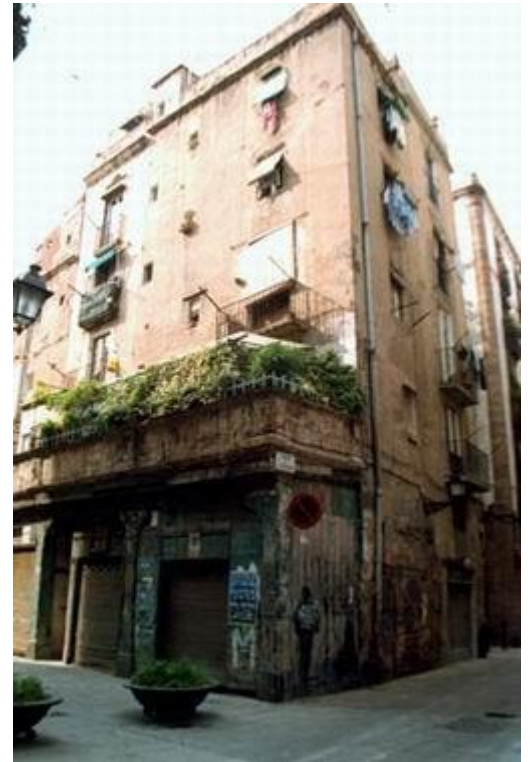
Edifici d'habitatges entre mitgeres, de planta baixa i coberta terrat en un primer pla; i de planta baixa, quatre plantes pis i coberta terrat en un segon pla.

La composició és amb finestretes i balcons amb llosana de pedra. Destaca la terrassa de la primera planta, recolzada sobre una estructura de pilars de pedra i bigam de fusta que configuren l'antiga porxada, actualment paredada.

El tractament de la superfície de façana és estucat llis, amb la planta baixa en estat força envellit i degradat.
