Adreça: Passeig Colom, 1 - pl. Antoni López, 5

Modificació del Pla d'Usos de Ciutat Vella.

C:Béns amb Elements d'Interès

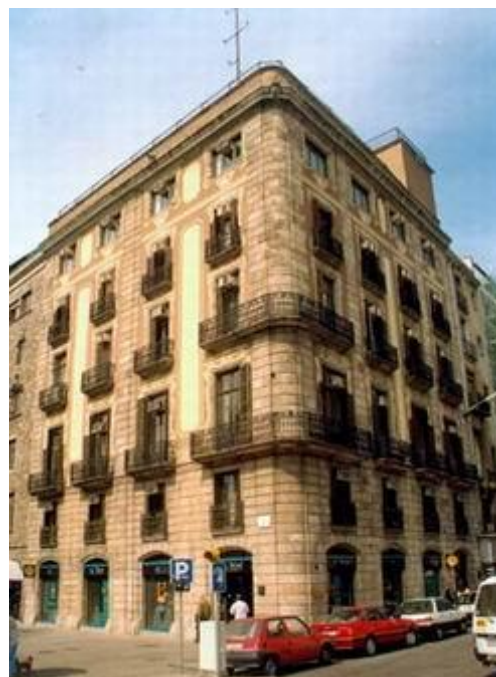
Edifici en cantonada de planta baixa, entresòl i quatre plantes pis. La restauració del 1945 feta per l'Ajuntament reproduí alguns elements de l'original. Són de pedra el parament de façana dels dos primers pisos, la gran cantonada arrodonida (travessada per balconades als pisos primer i segon) i les franges verticals que travessen tot l'alçat fins a la cornisa. Esgrafiats de disseny rococó envolten les balconeres.
