Adreça: Carrer Ample, 21 – C. Carabassa, 12

Modificació del Pla d'Usos de Ciutat Vella.

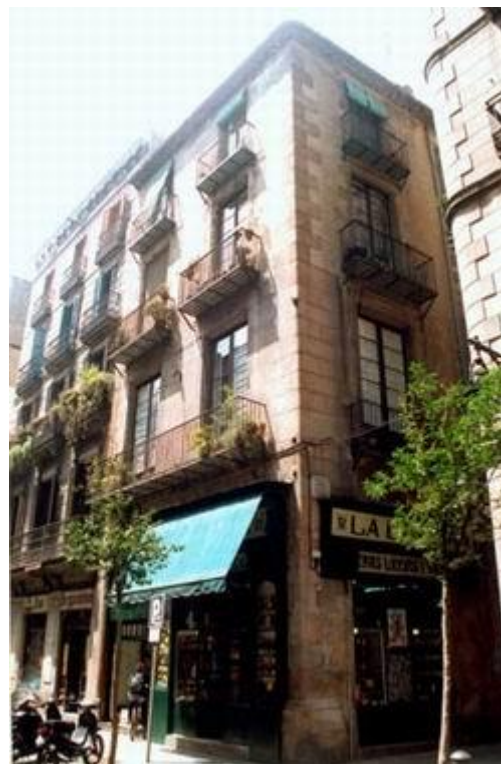
Edifici característic del segle XVIII, amb planta baixa i tres plantes pis, de composició de façanes molt plana on s'obren les característiques balconades de ferro de forja i ceràmica vidriada. Totes les obertures contenen emmarcaments realitzats amb carreus de pedra motllurada, així com l'aresta romada de la cantonada. Acaba l'edifici el característic ràfec amb tortugada sustentada per diversos nivells de rajols en volada que formen dentellats. Els baixos han estat molt trasformatos pels locals comercials, un dels quals, però, el de la cantonada, manté la decoració de principi de segle XX de força qualitat.

- Manteniment de la volumetria original, de la tipologia i dels elements comuns d'interès.
- Restauració de les façanes: eliminació d'elements superposats no originals (tendals que no s'ajusten a la normativa, instal·lacions...), es permet la conservació de la decoració del local de cantonada amb el seu aspecte original; manteniment, neteja i, si s'escau, recuperació de tots els elements originals (superfícies de pedra, revestiments, lloses dels balcons, baranes, elements ornamentals, fusteria de totes les obertures, barres de suport dels elements de regulació lumínica...).
